Säkerhetsutredningar av bränder

Fallstudie av en brand i en villa

Arbetsrapport
Oktober 2013

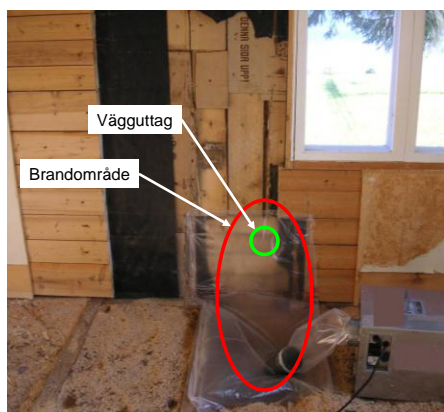
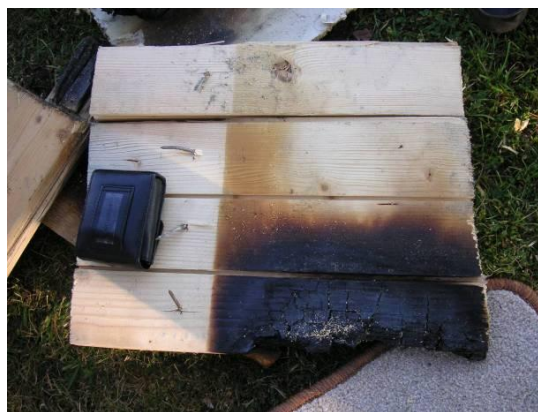
Branden har förmodligen pågått som en glödbland under många timmar inne i väggen och i bjälklaget. Brandskadorna är helt koncentrerade till en infälld elkabel och ett infällt vägguttag och områden kring dessa. Bitvis är det kraftiga kolningsskador på grova bjälkar och brädor, se figur 1 och figur 2. Den skarpa lukt som hyresgästen vaknade av under natten var troligtvis brandgaser. Hon förstod inte då att det var en brand som pågick utan trodde att lukten kom från målarfärgen.

Figur 1: Den vänstra bilden visar sovrummet och platsen för branden. Den högra bilden visar golvbrädorna sedda underifrån.

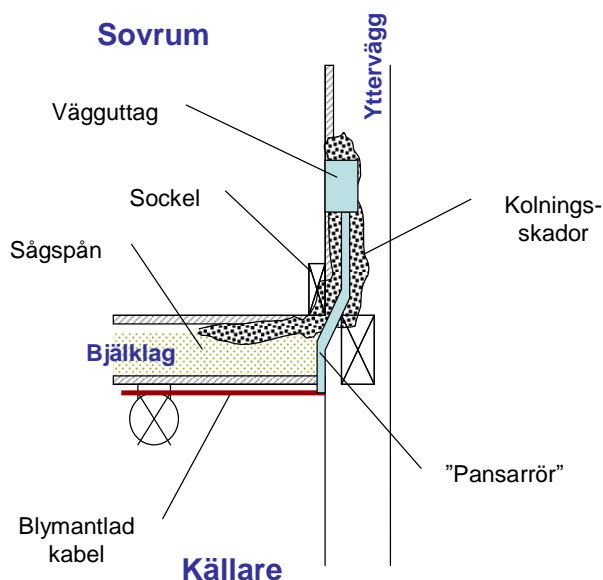
fotografier av de olika delarna i detta system. Där ser man att eldosan (plåtkopp), inre delen av vägguttaget samt pansarröret är kraftigt brända. Kabelisoleringen är delvis helt uppbrunnen. Glödbranden har fått fäste i brännbart material inuti väggen och i bjälklaget. De direkta brandskadorna och skadorna från släckningsarbetet blev små. Det blev endast ringa rökskadorna i villan. Ägaren hostar en del efter sina släckförsök men han avböjer medicinsk vård.

Figur 2: Väg och bjälklag i genomskärning samt utbredningen av kolnings-skador.

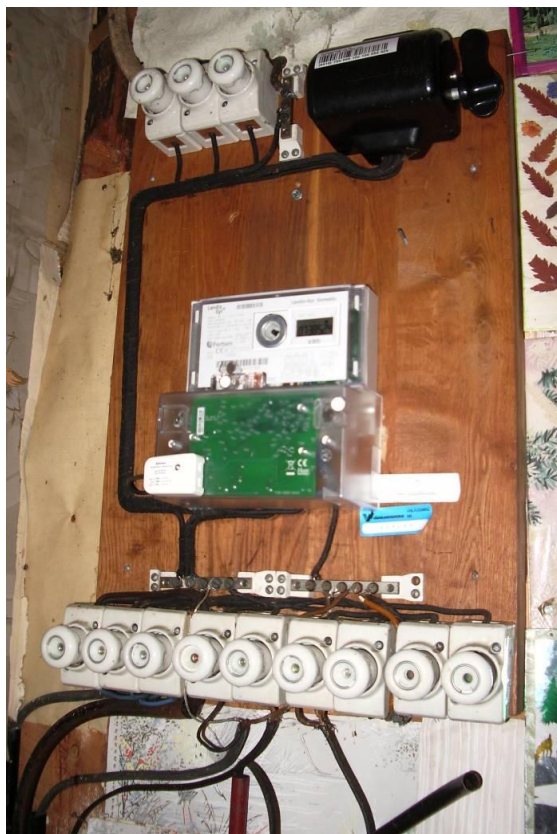
medfört viss förnyelse av elsystemet. Byggnaden har inkommande luftledningarna. Mätare och huvudcentral är placerade på en sidovind. Omkring ett halvår innan branden byttes elmätaren ut till en digital mätare med fjärravläsning. I övrigt förefaller huvudcentralen vara oförändrad sedan 1947, se figur 4.

Figur 4: Huvudcentral med elmätare.

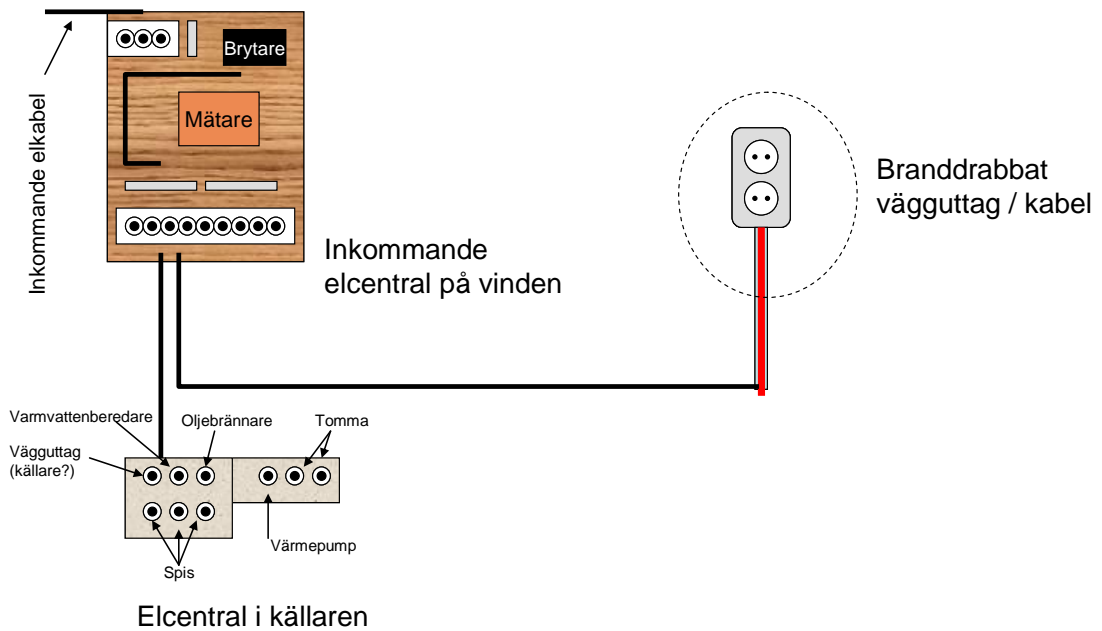
Det branddrabbade vägguttaget (figur 5) var ojordat och matades av en blymantlad kabel från huvudcentralen via källaren. I källaren matade kabeln en fast installerad takarmatur och gick sedan in i ett så kallat pansarrör som var inbyggt i bjälklaget och sovrummets yttervägg. Apparatdosa till vägguttaget bestod av plåt. Kabeln hade lindad isolering kring ledarna och den var avsäkrad med en 10 A porslins säkring. Kabelns blyskärm var inte jordad, vilket den borde ha varit. Enligt uppgifter från elektrikern hade säkringen för den branddrabbade kabeln inte löst ut utan var hel efter branden. Jordfelsbrytare fanns inte i anläggningen.

Figur 7: Det branddrabbade vägguttaget matades direkt från huvudcentralen.

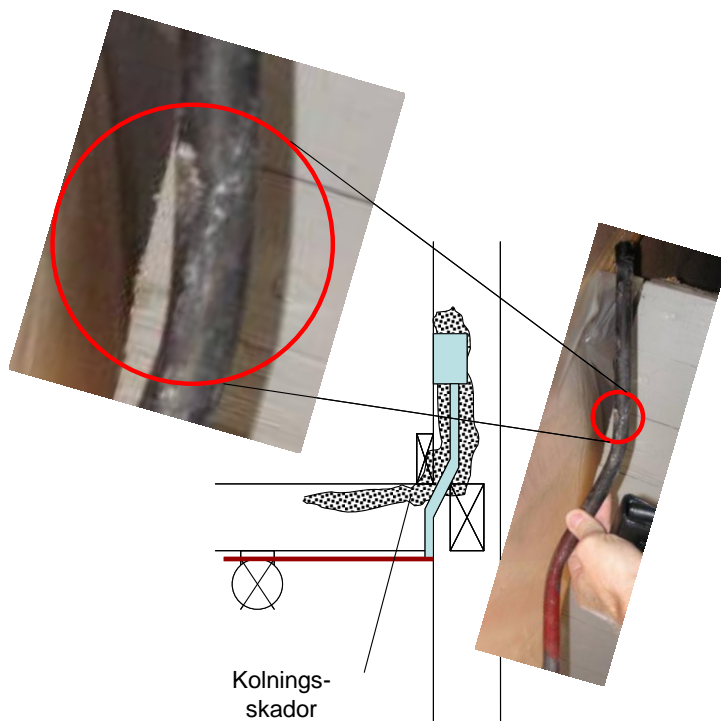
Skadan i pansarröret är i form av ett genomgående hål (cirka 2 mm) i rörets mantel samt skrapmärken på den yttre mantelytan (figur 8). Smuts och vissa tecken på målarfärg finns i skadan. Pansarröret har troligtvis varit rödmålat i hela sin längd. Eftersom området var värmeskadat är det svårt att få klarhet i hur länge skadan funnits där och hur den uppkommit. En hypotes är att skadan uppstått av en spik från golvsöckeln. Skadan förefaller att vara i höjd med där golvsöckeln suttit. Skadan kan även ha uppkommit i samband med släckningsarbetet eller under bygget av villan. Ytterligare en teori är att skadan är orsakad av ett materialfel vid tillverkningen. En mindre trolig teori är att hålet har uppstått till följd av isolationsfel i kabeln (överslag mellan kabel och rör). Det som talar emot detta är skrapmärkena på utsidan av röret samt avsaknaden av elektriska smältskador på ledarna i kabeln.

Figur 8: Bilden visar skadan på pansarröret. Skadan är i höjd med där golvsöckeln tidigare suttit. Det är oklart om skadan är gammal eller om den uppstått i samband med brandsläckningen (friläggningen av väggen).

Om det är en spik som har orsakat skadan kan den ha funnits där mycket länge och först i samband med till exempel överspänning (orsakad av nollavbrott) ha medfört överledning och brand i kabeln.
