Report 3096

Djupanalys av tre storbränder

Stefan Särdaqvist

Lund 1998

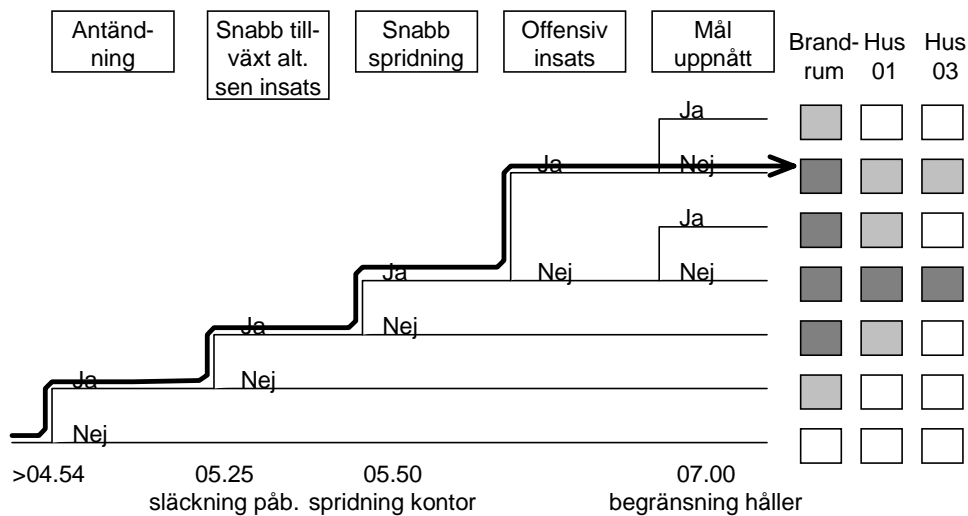
Figur J. Förenklat händelseträd. Notera att fortsatt spridning i byggnadskomplexet (hus 01 och 03) inte finns med.

Händelseförloppet vid Stockholmsbranden kan illustreras som i figur j. Antändning är den första punkten, som skulle kunnat undvikits med rätt utrustning som såg till att doppvärmaren inte skulle kunna slå till om nivåvakten var ur funktion.

Snabb tillväxt eller sen insats är den andra kritiska faktorn. I det här fallet spred sig branden inte särskilt snabbt. Däremot blev insatsen sen på grund av svårigheter att orientera sig och på grund av den tekniska utformningen av brandlarmssystemet. Om det i larmutropet hade angivits lämplig inträngningsväg, hade insatstiden kunnat göras avsevärt kortare.
