Säkerhetsutredningar av bränder

Fallstudie av en brand i en villa

Arbetsrapport
Oktober 2013

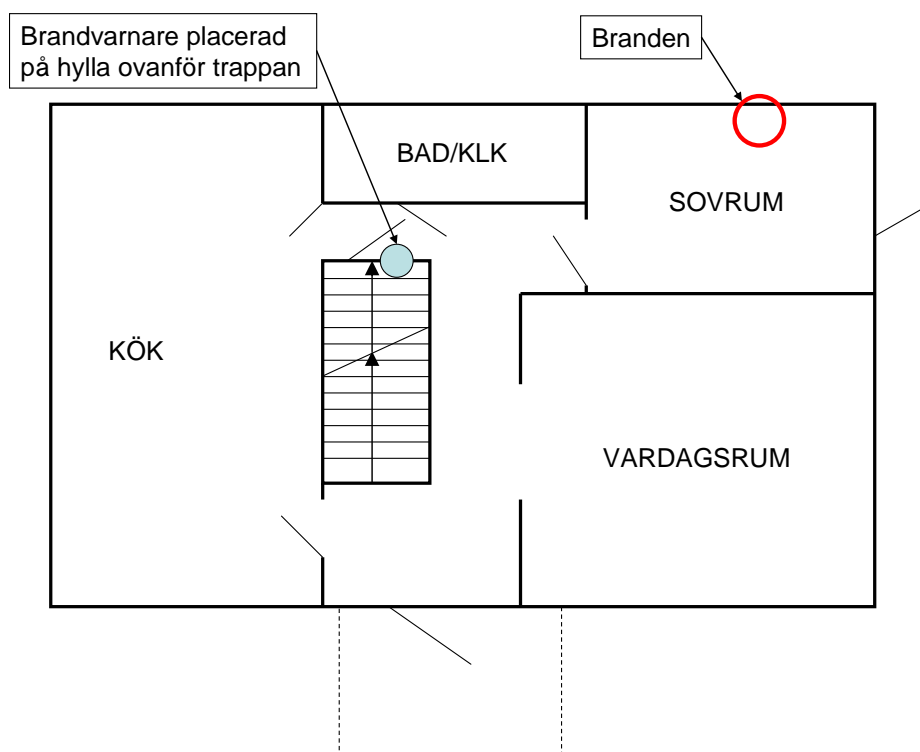
Figur 3: Schematisk bild över villans planlösning.

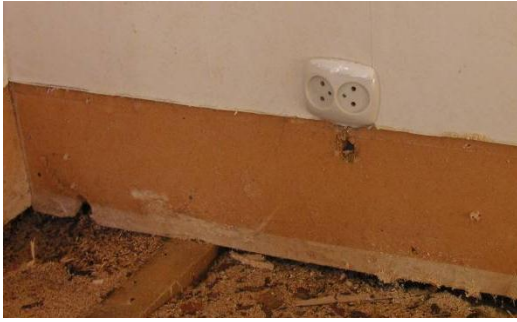
Det branddrabbade vägguttaget (figur 5) var ojordat och matades av en blymantlad kabel från huvudcentralen via källaren. I källaren matade kabeln en fast installerad takarmatur och gick sedan in i ett så kallat pansarrör som var inbyggt i bjälklaget och sovrummets yttervägg. Apparatdosa till vägguttaget bestod av plåt. Kabeln hade lindad isolering kring ledarna och den var avsäkrad med en 10 A porslins säkring. Kabelns blyskärm var inte jordad, vilket den borde ha varit. Enligt uppgifter från elektrikern hade säkringen för den branddrabbade kabeln inte löst ut utan var hel efter branden. Jordfelsbrytare fanns inte i anläggningen.

Figur 5: Bilden visar ett likadant vägguttag på motsatt vägg i sovrummet.
