Brandförsök med fyrverkerier vid olika typer av försäljningsställen

Titel	Brandförsök med fyrverkerier vid olika typer av försäljningsställen
Title	Fire tests with fire works at different types of places for selling
Rapportnr/Report no	FOI-R--2532--SE
Rapporttyp Report Type	Teknisk rapport Technical report
Sidor/Pages	23p
Månad/Month	Juni/June
Utgivningsår/Year	2008
ISSN	ISSN 1650-1942
Kund/Customer	Brandforsk
Forskningsområde Programme area	5. Bekämpning och skydd 5. Strike and Protection
Delområde Subcategory	51 VVS med styrda vapen 51 Weapons and Protection
Projektnr/Project no	B27001
Godkänd av/Approved by	Patrick Goede
FOI, Totalförsvarets Forskningsinstitut	FOI , Swedish Defence Research Agency
Avdelningen för Försvars- och säkerhetssystem	Defence & Security, Systems and Technology
Grindsjöns forskningscentrum	
147 25 Tumba	SE-147 25 Tumba

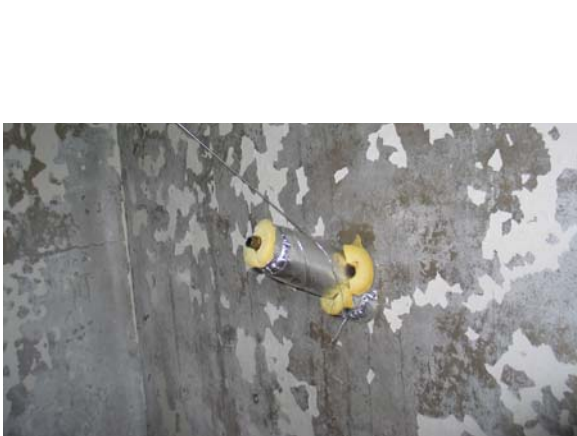
Figur 1. Utrustning för att mäta temperatur och tryck.

Betongkassunen hade måtten 2500 x 2500 x 2500 mm (invändigt mått) med trycktåliga väggar (ca 100 mm tjocka). Dörren till kassunen stängdes men reglades inte. Om betongkassunens väggar skulle hålla för tryckuppbyggnaden under försöket skulle det vara alltför riskabelt att öppna den efter försöket. I kassunen placerades utrustning för att mäta tryck och temperatur under hela brandförloppet. Eftersom tryckmätaren inte skulle tåla att utsättas för de höga temperaturer som förmodades uppkomma i kassunen under försöket placerades den på utsidan. Ett rör fyllt med olja trycktes in genom ett smalt hål i väggen och förmedlade trycket till mätutrustningen (se figur 1). Genomföringen tätades sedan med brandtålig silikon. Temperaturen mättes med termoelement som placerades på insidan av kassunen.

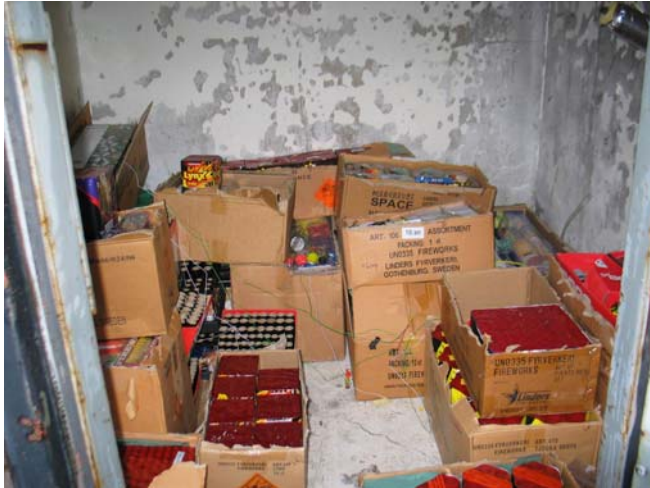
Figur 2. Fyrverkeriernas placering i kassunen före försöket.

I figur 2 kan ses hur fyrverkerierna placerades i kassunen före försöket. För att försöka efterlikna en verklig situation bröts en del av förpackningsmaterialet upp.

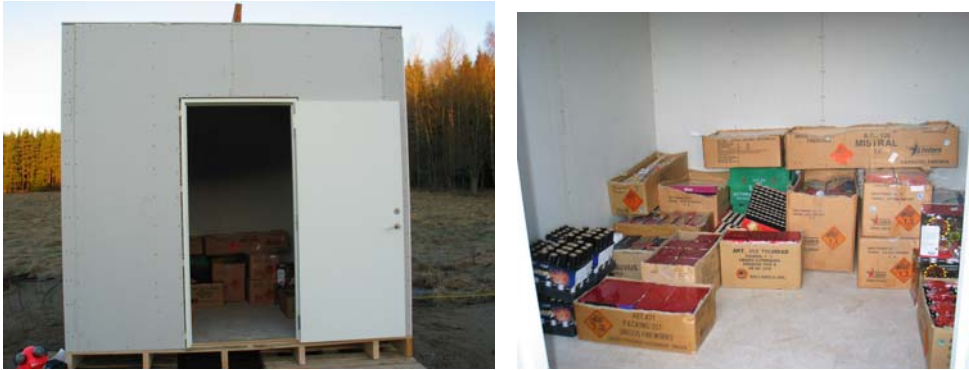
Figur 3. Rum med EI 30-klassade väggar samt fyrverkeripjäsernas placering före försöket.

Rummet med EI 30-klassade väggar (och tak) hade dimensionerna 2500 x 2500 x 2400mm. Brandklass EI 30 erhöles genom att använda 70 mm stålreglar och dubbla gipsskivor om 12,5 mm. Dörren till rummet var stängd vid försökets början.

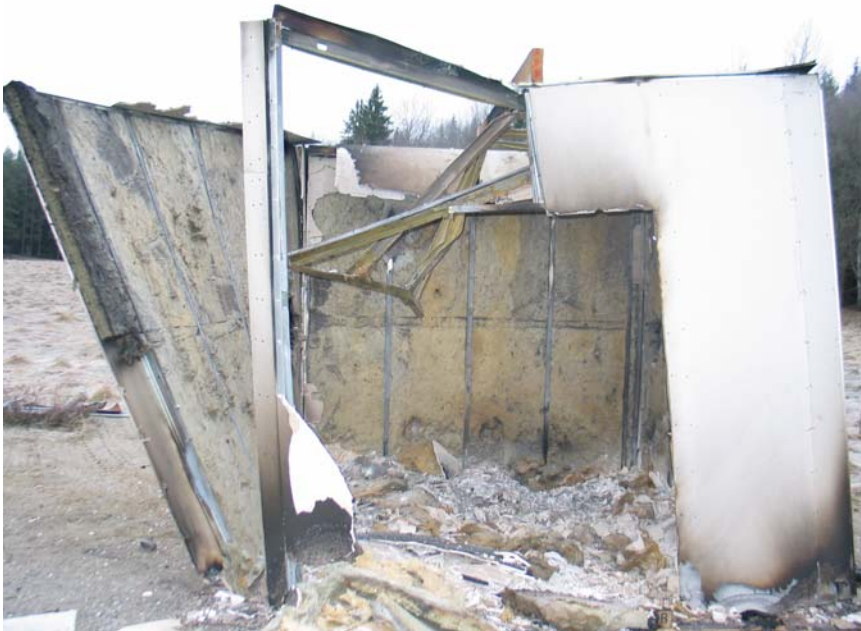
Figur 4. Rum med EI 30-klassade väggar efter brandförsöket.

I figur 4 visas hur rummet med de EI 30-klassade väggarna såg ut efter brandförsöket. Detta visar tydligt att denna typ av vägg kan förhindra att fyrverkeripjäser antänds vid en brand utanför rummet i minst 30 minuter men har fyrverkerierna väl antända kommer brandförloppet inte att begränsas till EI 30-rummet. Takkonstruktionen gav vika redan efter ca 30 s medan väggarna höll i ytterligare ca 4 timmar. Om detta hade varit ett rum i en befintlig byggnad är det dock ett rimligt antagande att takkonstruktionen hade hållit längre och att någon av väggarna hade gett vika först.

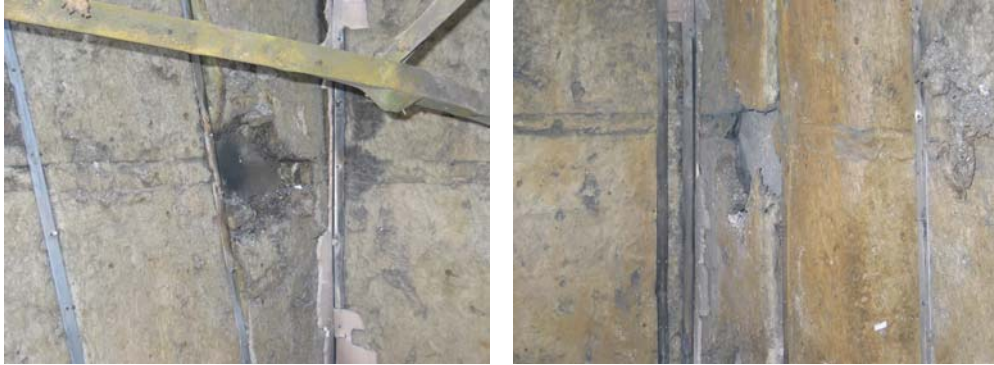
Figur 5. Skador av krevad från fyrverkeripjäser (ca 30-40 cm i diameter).

Figur 5 visar skador på innerväggar av kringflygande fyrverkeripjäser. Dessa skador visar vilken kraft som finns i fyrverkeripjäserna och vilken skada de därmed kan orsaka på personer eller konstruktioner i närheten av en försäljningsdisk eller lagerutrymme.

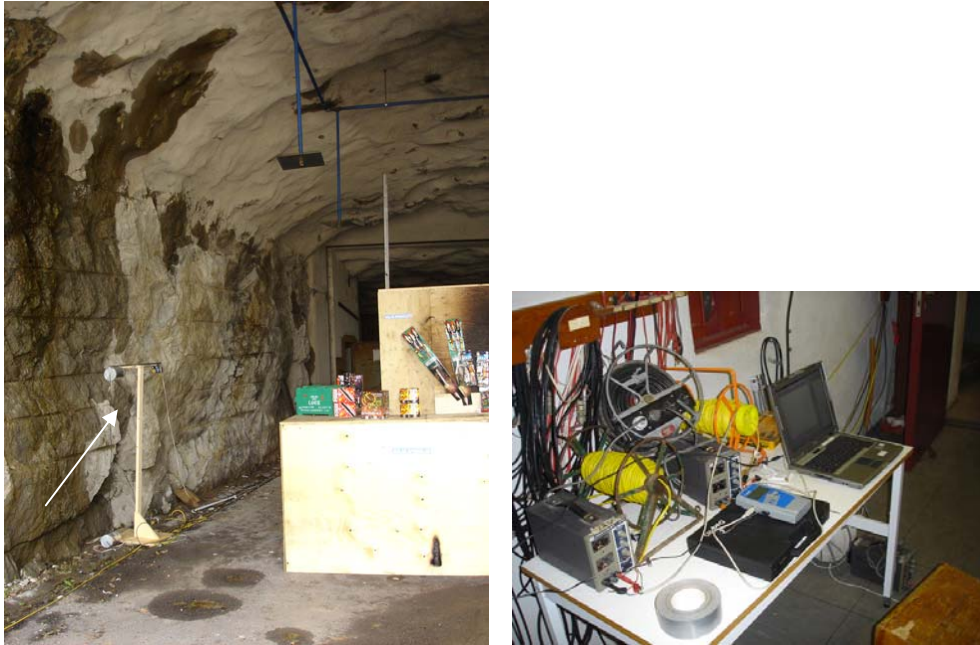
Figur 8. Placering av optisk densitometer vid sidan av försäljningsdisken (vid pilen) samt dataloggningsutrustning.

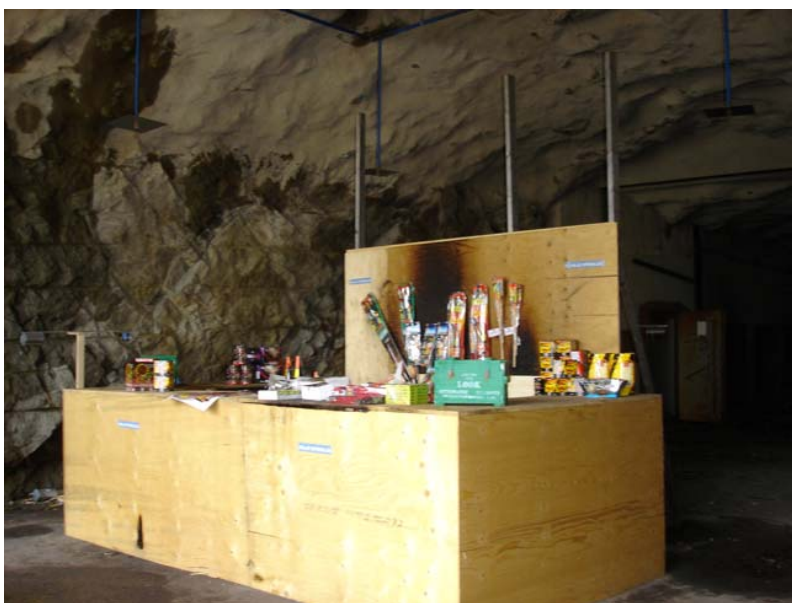
Figur 9. Uppbyggd försäljningsdisk med bakomvarande vägg.

Den försäljningsdisk som byggdes upp var 150 cm hög, 210 cm djup och 420 cm bred. Väggen bakom bänken var 300x300 cm. Försäljningsdisken placerades i tunnelmynningen vänd utåt (se figur 9).

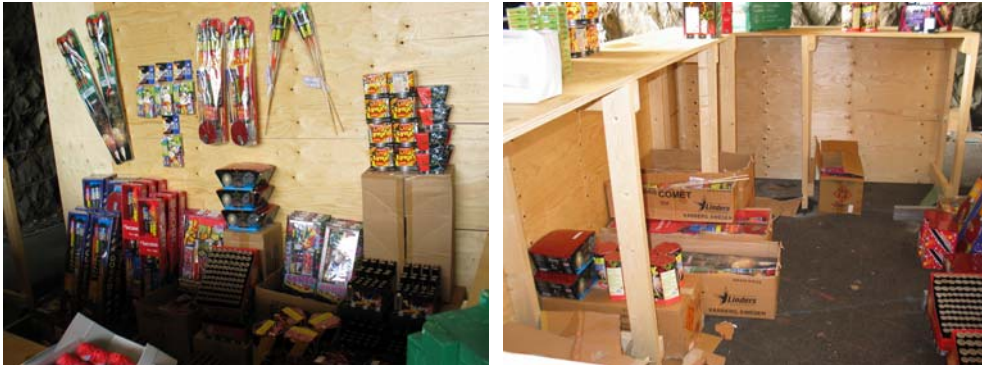
Figur 10. Placering av fyrverkerierna både ovanpå och under försäljningsdisken.

Fyrverkeripjäserna placerades både ovanpå och under försäljningsdisken (se figur 10).

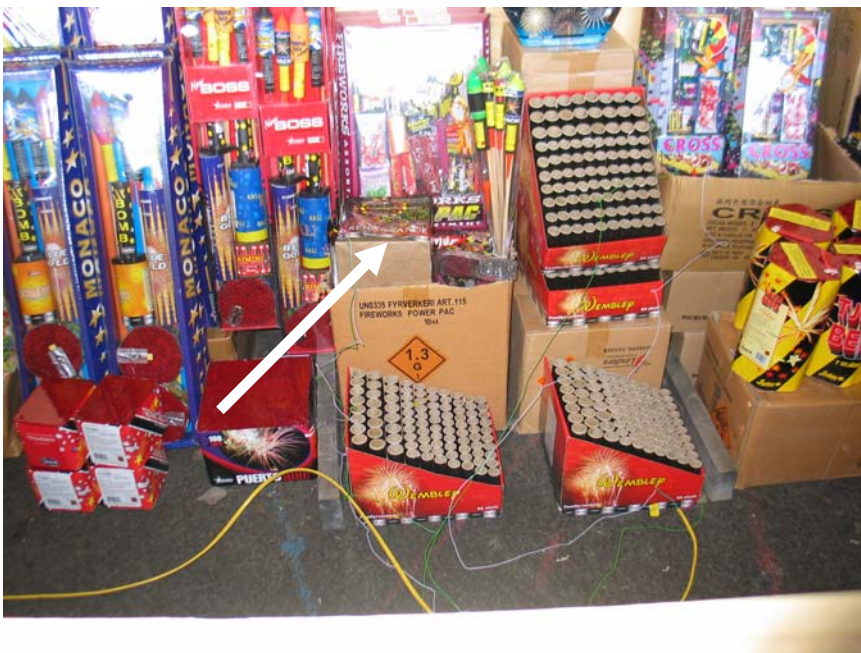
Figur 11. Branden initierades genom anfyrring av initieringstårta placerad vid pilen.

Branden initierades genom anfyrring av fyrverkeritårta som placerades i en öppen kartong med fyrverkerisats Power Pac (se figur 11). En VA-tändpärla gr2 från Dyno Nobel placerades i drivkrutet till första effekten i fyrverkeritårtan. Redan efter ca 8 s är branden mycket intensiv.
