Brandsäkerhet för byggnader med kulturvärden – En kunskapsöversikt

1. Inledning

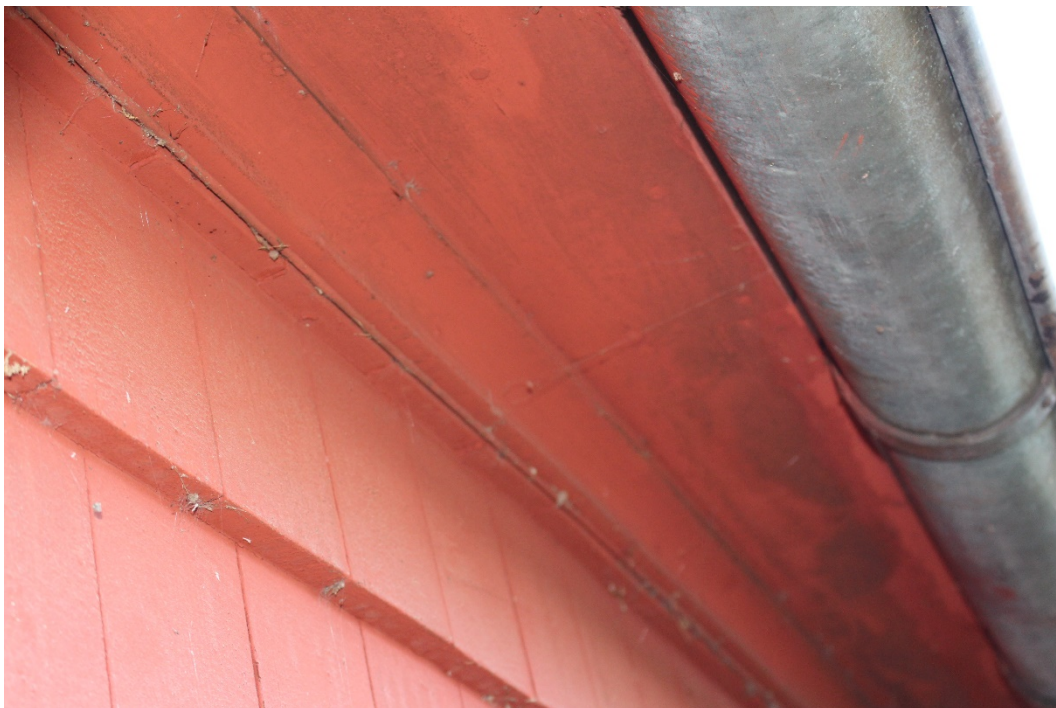
Bild 1: Värmedetektionskabel installerad under takfoten på 1600-tals träkyrka. Diskret förläggning men ej optimalt för tidig detektion eftersom kabeln ligger direkt mot underlaget och nära väggen. Foto: Magnus Arvidson, RISE.

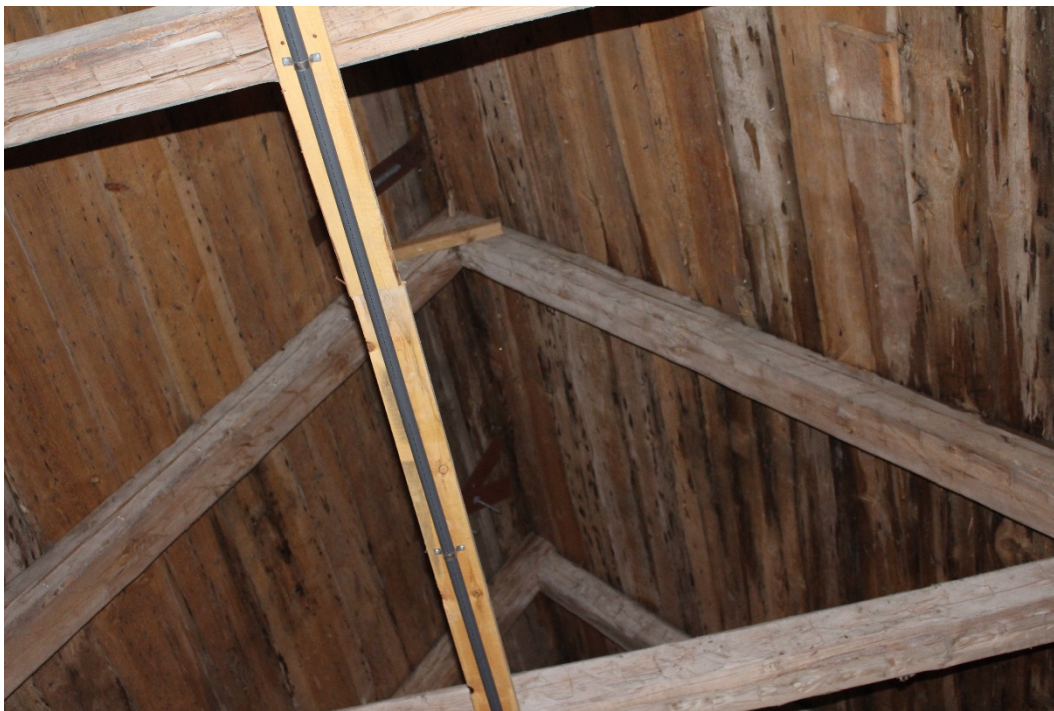
*Bild 2: Förläggning av samplingsrör för ett aspirerande branddetektionssystem i ett vindsutrymme.
Foto: Magnus Arvidson, RISE.*

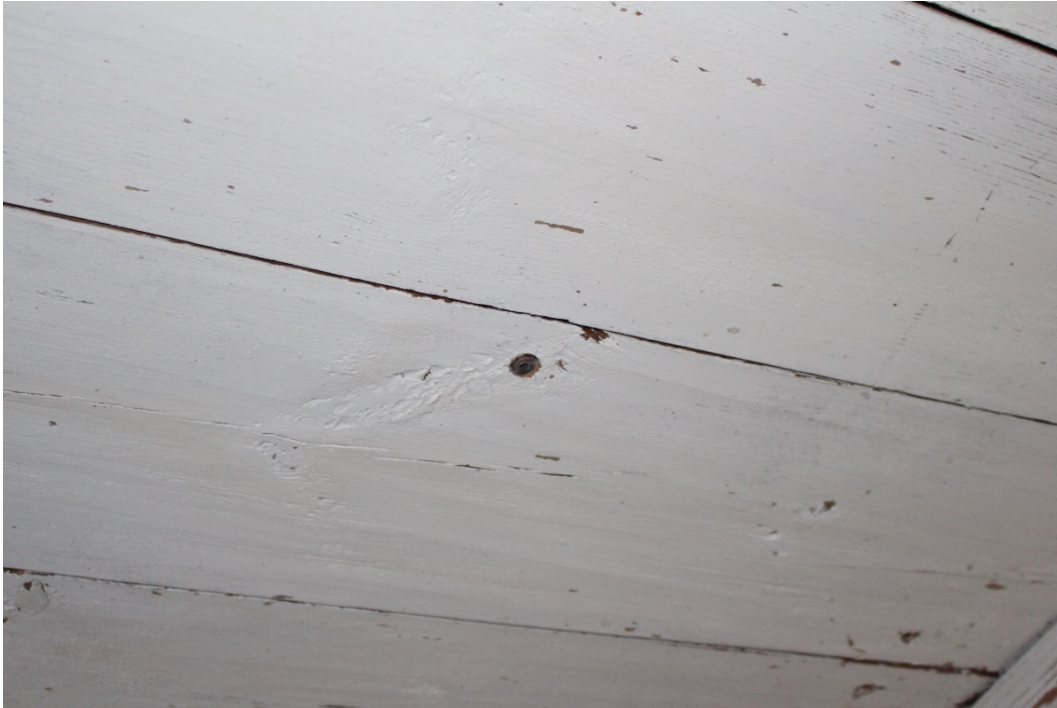
Bild 3: Dold förläggning av samplingsrör för ett aspirerande branddetektionssystem i ett golvbjälklag med samplingsöppning till röret genom takplankan. Denna förläggning kräver att golvplankor på våningen ovanför demonteras. Foto: Magnus Arvidson, RISE.

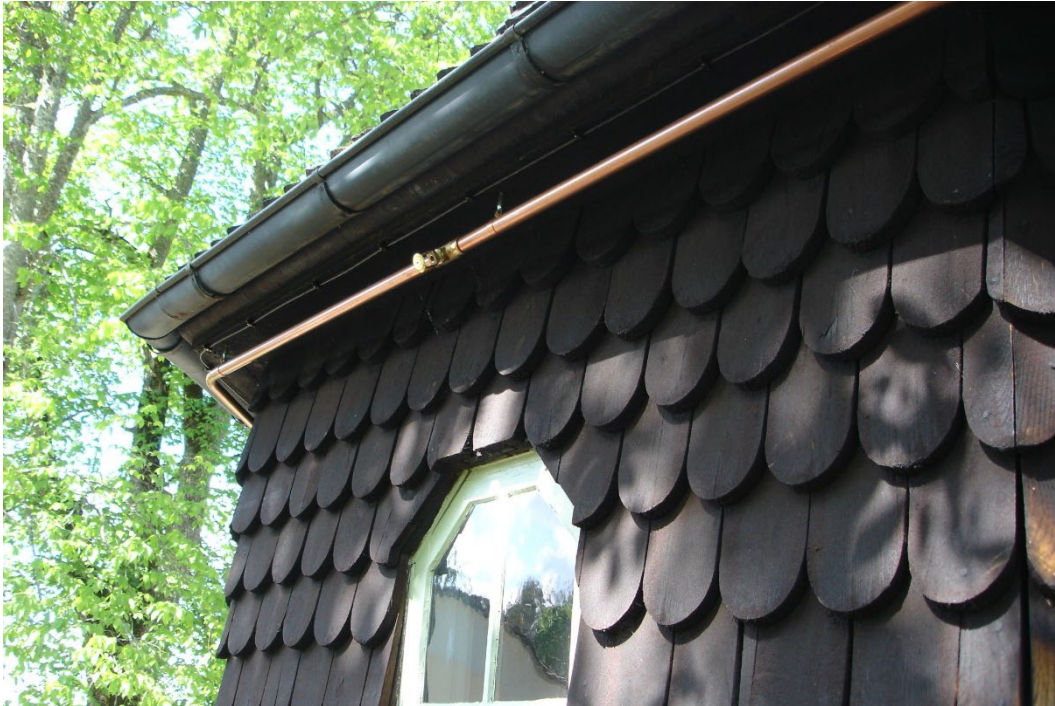
Bild 6: Ett exempel på ett sprinklersystem med öppna sprinkler installerade för att vattenbegjuta en ytterfasad på en av Sveriges äldsta träkyrkor. Sprinklersystemet aktiveras sektionsvis och automatiskt via en signal från den värmedetektionskabel som är installerad under takfoten. Här kan även noteras att sprinklerrören är tillverkade av koppar. I utomhusmiljö sker en oxidation av koppar, varvid det med tiden bildas ett mörkbrunt skikt på metallens yta som gör röret mindre synligt. Foto: Magnus Arvidson, RISE.

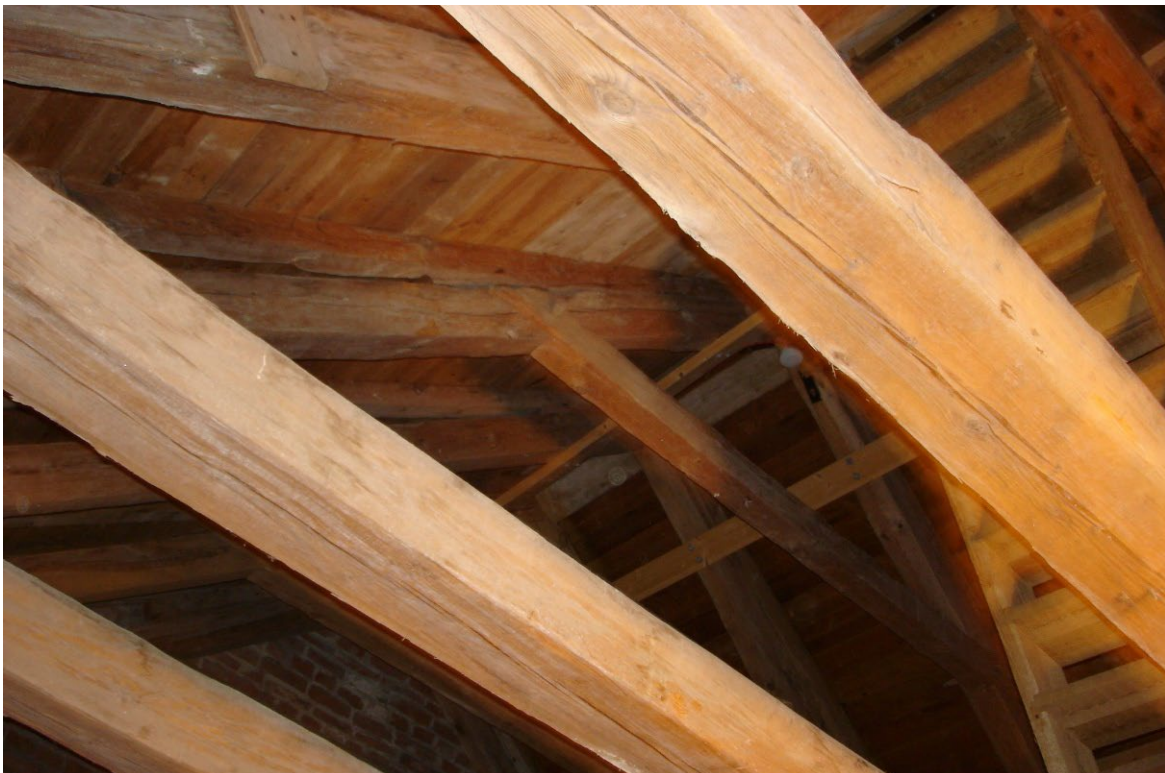
Bild 9: Vindsutrymmen i större kulturhistoriskt värdefulla byggnader innebär stora utmaningar avseende placering och val av sprinkler. Foto: Magnus Arvidson, RISE.

Oinredda vindar betraktas som svåra att skydda med sprinkler på grund av bland annat taklutningen och eftersom de normalt är ouppvärmade. Installation enligt NFPA 13 (2019) med traditionella sprinkler kräver många sprinkler och relativt höga vattenflöden. SS-EN 12845 (2015) saknar rekommendationer för hur sprinkler på oinredda vindar ska installeras. För vindsutrymmen med sadeltak eller pulpettak kan så kallade "vindssprinkler" (eng. Attic sprinklers) användas. Sprinklerna installeras vidnock - och om inte annat anges - i varje balkfält. Beroende på takfall och utrymmets spännvidd kommer sprinkler med olika spridningsvinkel och K-faktor (munstycksöppning) att väljas. I utrymmen med sadeltak används sprinkler som distribuerar vatten i två riktningar längs taklutningarna och i utrymmen med pulpettak användes sprinkler som distribuerar vatten i en riktning längs taklutningen.

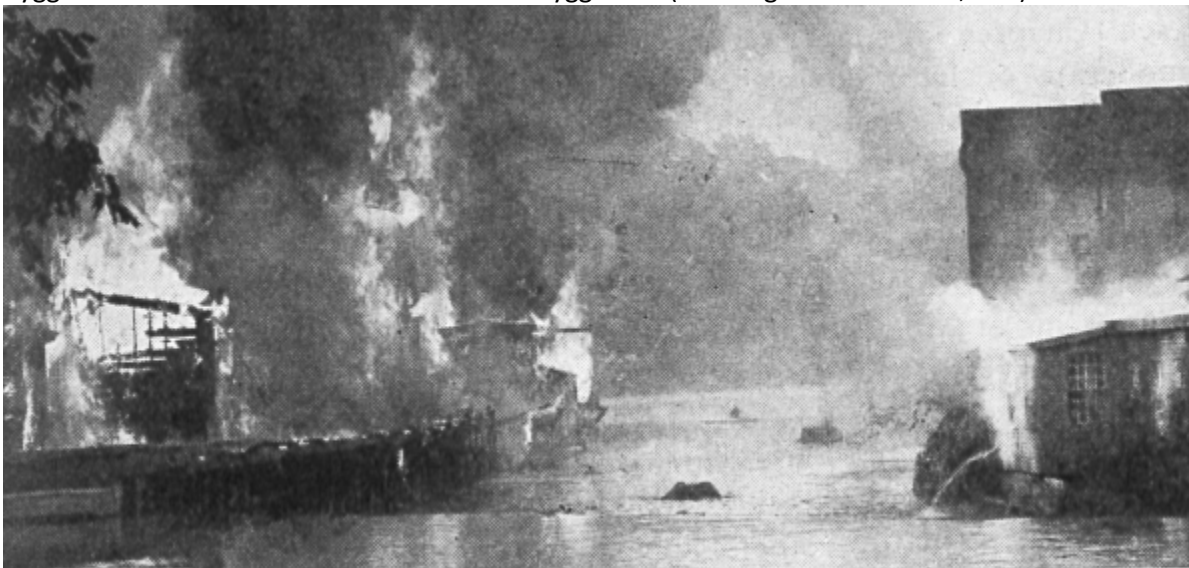
Bild 1 Brandspridning genom överföring av värmestrålning. Vinden låg vid tillfället på från höger till vänster i bilden. Trots detta antände byggnaden till vänster om floden, genom värmestrålning, byggnaden på höger sida. Bilden är från Wellesley, Massachusetts, USA, 1946 (Crosby et al., 1954).

Säkerhetsavstånd mellan byggnader är generellt baserade på att reducera påverkan av värmestrålning från en brinnande byggnad till en exponerad byggnad, eftersom betydande värmestrålning kan nå väsentligt längre än själva flammorna. Bild 1 visar brandspridning över en flod där branden spreds, mot vindriktningen, från en byggnad till en annan. I tidiga regelverk från 1280-talet, gällande exempelvis Stockholm och Nyköping, angavs säkerhetsavstånd på 60 cm mellan byggnader och 5 m breda vägar (Persson and Edblad, 2018). I Sverige idag anses enligt BBR ett avstånd på 8 meter mellan byggnader ge ett tillfredsställande skydd mot brandspridning mellan byggnader. I äldre bebyggelse är avstånden mellan byggnader ofta väsentligt kortare, och så att säga inte förhandlingsbara, och det är därför viktigt att skydda kulturhistoriskt värdefulla byggnader dels genom åtgärder på dessa men även, eller kanske framförallt vilken framkommer i detta avsnitt, genom åtgärder på omkringliggande byggnader. Kortare säkerhetsavstånd kan i Sverige godkännas om tillfredsställande skydd kan påvisas (så kallad analytisk dimensionering) samt för småhus enligt tabellerade värden i Boverkets byggregler (*Boverkets byggregler (2011:6) - föreskrifter och allmänna råd, BBR,* 2020). Vid analytisk dimensionering tas hänsyn till den fönsterarea i närliggande byggnader som vid brand kan fungera som strålningskälla varifrån värmestrålning från flammor i den brinnande byggnaden kan träffa den exponerade byggnaden. Med andra ord är det ur ett brandspridningsperspektiv en fördel med så liten fönsterarea som möjligt i de fasader som vetter mot den hotade byggnaden. Ett alternativ är att använda brandklassade fönster i dessa fasader. En rimlig åtgärd är att använda brandklassade fönster åtminstone i de fasader hos icke kulturhistoriskt värdefulla byggnader som vetter mot byggnader med kulturvärden, eftersom detta ger ett skydd som inte innebär ingrepp på de kulturhistoriska byggnaderna. Även fönster som vetter i vinkel mot annan byggnad bör vara brandklassade hos sådana byggnader (Wikberg and Johansson, n.d.).

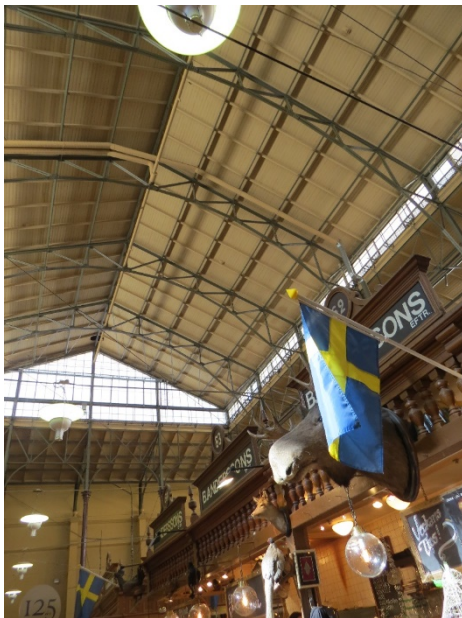
Bild 1 Tidiga stålkonstruktioner i Östermalms Saluhall, Stockholm.

Byggnader som uppfördes innan järn kunde förädlas till byggstål använde ofta järnet i pelare, kallat gjutjärn, och inte balkar då dessa var dåliga på att klara dragpåkning. Då järn och stål tidigt tappar mycket hållfasthet vid brand utgörs ofta brandskyddet av någon form av samverkan med något annat material. Ingjutning av balkar i källarvalv med slaget tegel (Maraveas, 2015) eller sand-/betongfyllda pelare (Porter et al., 1998) är två exempel där stålet är skyddat mot brand genom samverkan. I det första fallet skyddas konstruktionen genom att vara inbyggd i termiskt tröga material och i det andra fallet genom att termiskt avlastas till det innanför liggande materialet.

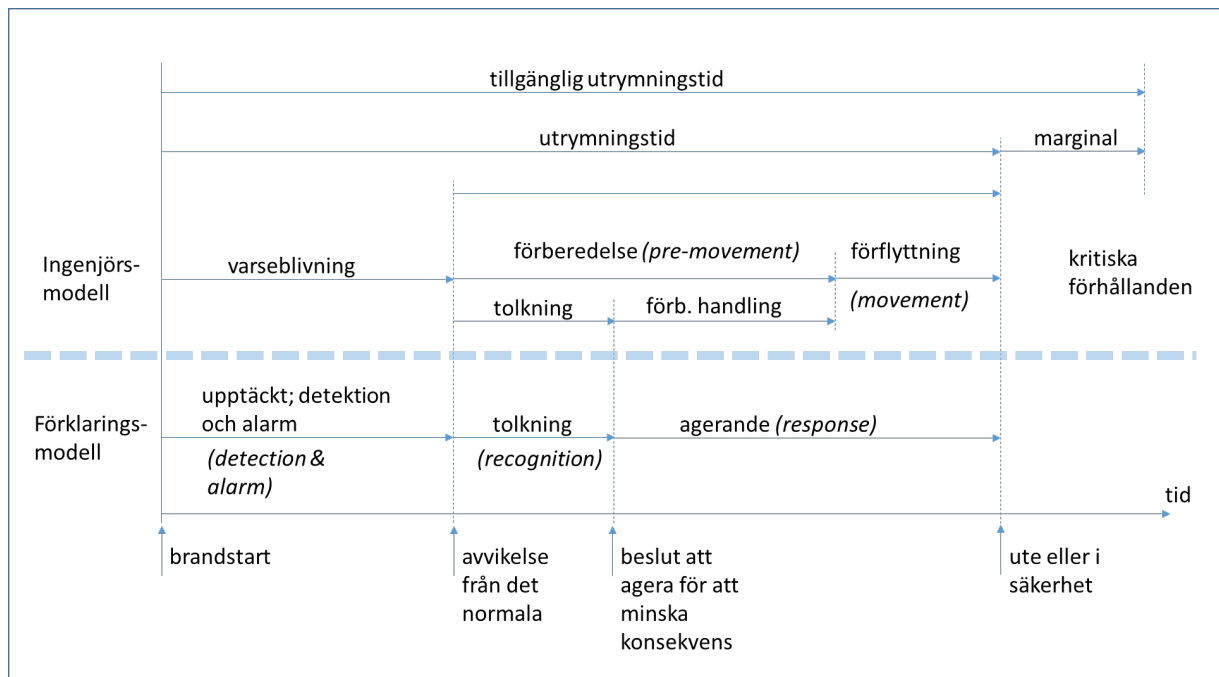
Figur 1: Schematisk bild över de olika delarna i en utrymning. Bilden är en omarbetning från (Frantzich et al., 2016).
